## コンソール内部における水質低下の経験

医療法人 博樹会 西クリニック

### 【目的】

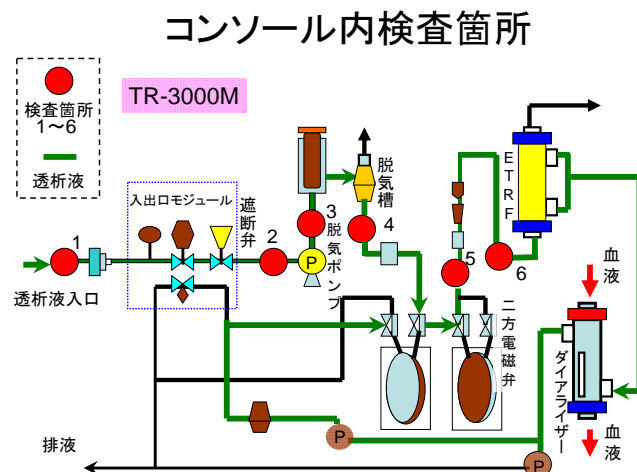
2. 水質低下を認めたコンソールの透析液入口から E T R F 入口までの各部位（コンソール入口、遮断弁出口、脱気ポンプ出口、脱気槽出口、二方電磁弁出口）で、水質検査を行い原因の特定を行った（図1）。更に水質低下とコンソール使用年数の関係を検討した。

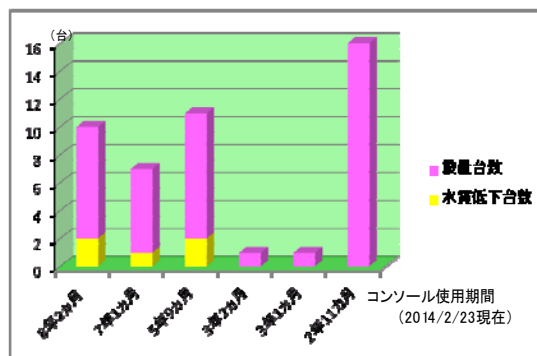
図 2

コンソールの使用年数別設置台数と水質低下台数を示す (図 2)。対象コンソール 41 台中、使用期間 5 年 9 ヶ月を超える装置 23 台中 5 台で水質の低下が確認された。使用期間 3 年 2 ヶ月未満のコンソールでは水質の低下がなかった。
