東京透析研究会

RO水製造装置内 活性炭濾過装置手前部からの 漏水を経験して

河上 和希:1 / 服部 敏温:1 / 尾形 明信:1 /
手川 和久:1 / 菅野 義彦:2 / 長岡由女:2 /
内野 博之:3

- 1) 東京医科大学病院 臨床工学部
- 2) 東京医科大学病院 腎臓内科
- 3) 東京医科大学病院 麻酔科学講座

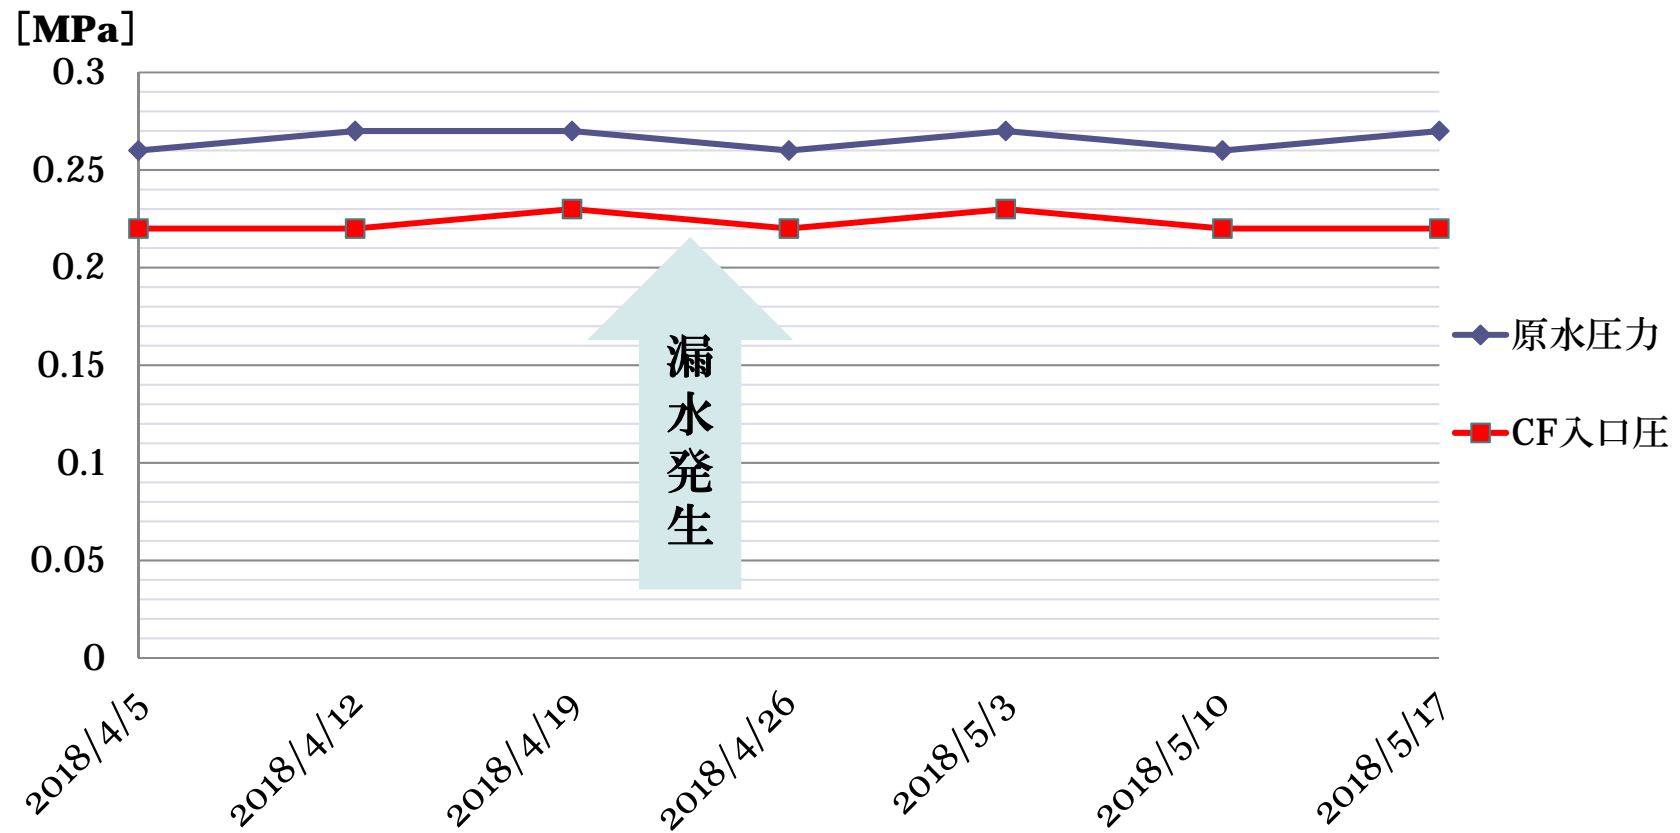
○週1点検 压力推移

※漏水発生までの日常点検で異常は見られなかった。

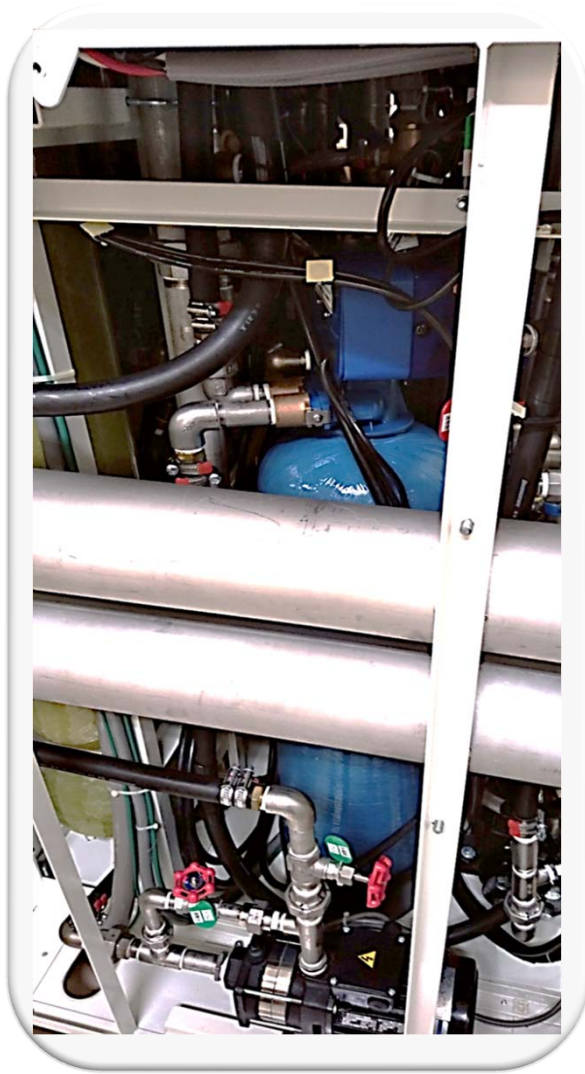
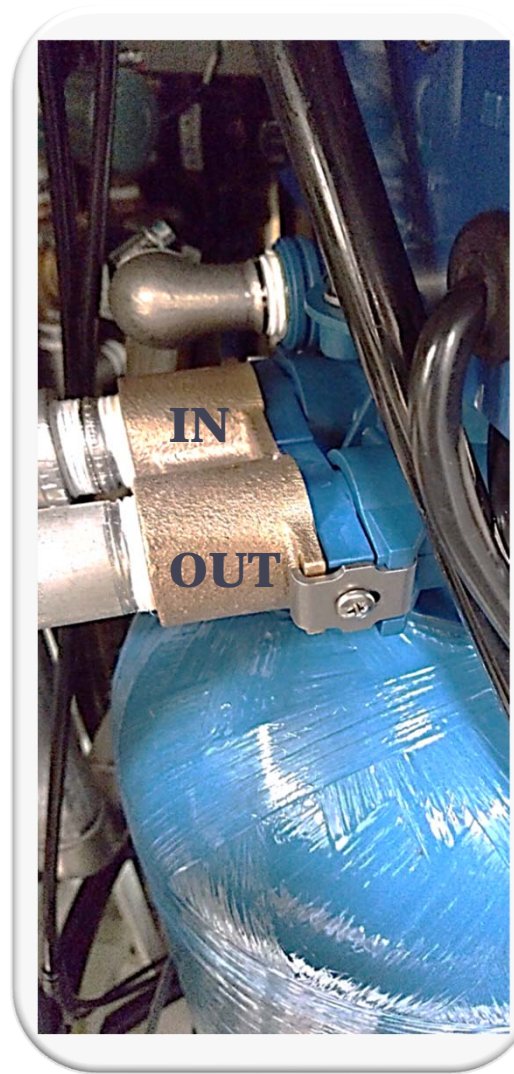
○ 本事例発生箇所

IN側のネジが緩み、
クリップが浮いていた。

- 活性炭交換時にカップリングアダプタを新品に交換する。
- ビス取り付け時にトルクドライバーを使用し、過度な締め付けを予防する。
- 漏水時の対策とし、バイパス配管を追加した。

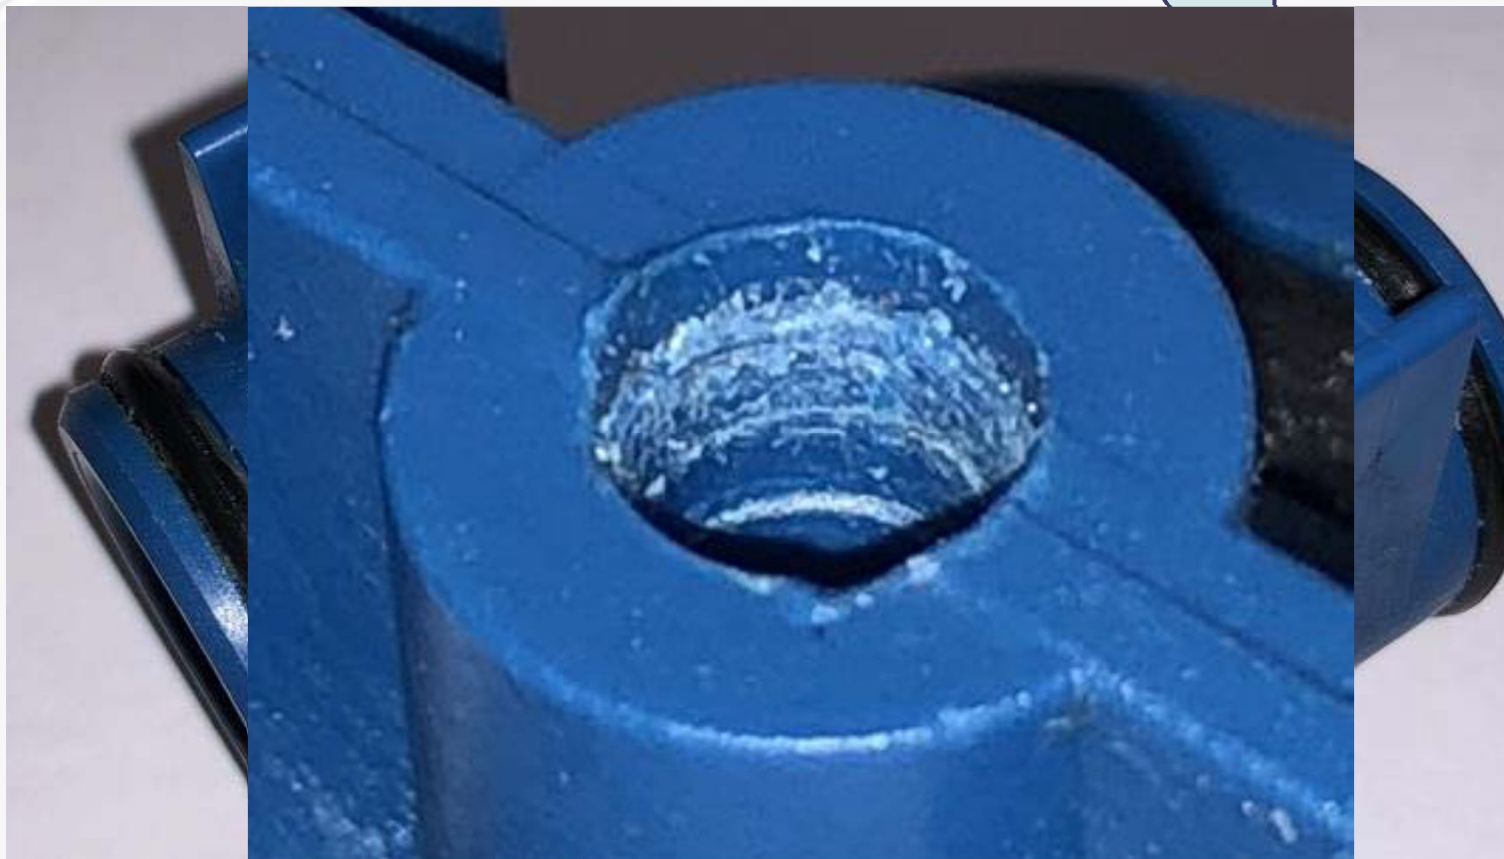
○緩んだ要因

メネジ部のネジ山が削れていた。

- クリップを留めるビスの過度の締め付け
- ビスの取り付け、取り外しの繰り返し※

ビスの緩みに加え、RO水製造時の稼働-停止による加圧-減圧が繰り返し加わったことで、
接続部が外れたと想定される。
