## 在宅血液透析時の RO 装置水漏れの原因と対策について

1)東京慈恵会医科大学附属病院 臨床工学部

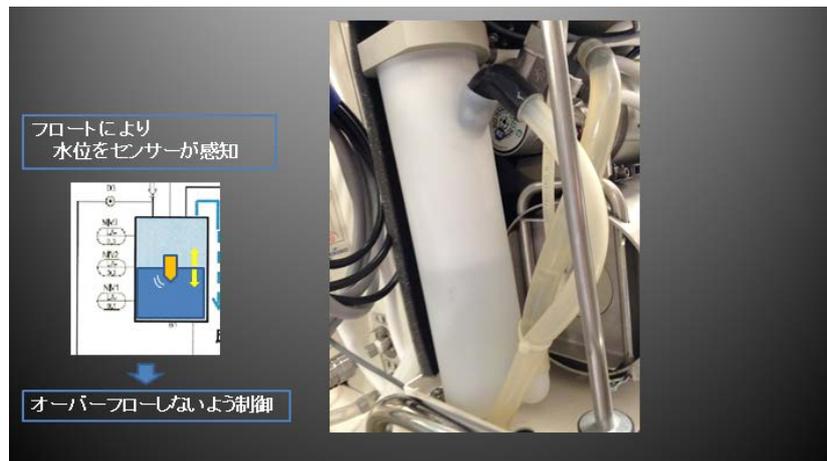
図2 レベルセンサー作動様式

RO 装置は通常、ブレイクタンクの水位をフロートとレベルセンサーにて制御している。(図2) 本事例の原因は、RO 装置のブレイクタンクレベルセンサー (レベルセンサー) の故障により、給水が停止せず、貯水槽の容量を超えてブレイクタンクオーバーフローライン (オーバーフローライン) より水が漏れ出したことであった。

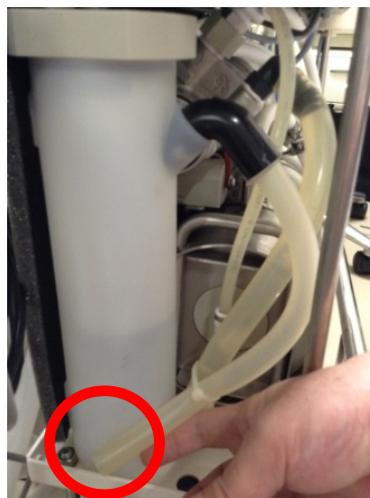
図3 オーバーフローライン開口部

なお、オーバーフローラインは装置の異常をいち早く察知するため、意図して開放の状態となっていることは今回の事例により明らかとなった。(図3)

在宅血液透析の場合、水漏れの影響が多世帯に及ぶことも想定しなければならない。今回の対策はオーバーフローラインからの水漏れを直接確認することは出来ないが、チューブ内を目視にて確認することで、レベルセンサーの故障を検出することは可能と言える。
