東京透析研究会

RO水製造装置内 活性炭濾過装置手前部からの 漏水を経験して

河上 和希:1 / 服部 敏温:1 / 尾形 明信:1 /
手川 和久:1 / 菅野 義彦:2 / 長岡由女:2 /
内野 博之:3

- 1) 東京医科大学病院 臨床工学部
- 2) 東京医科大学病院 腎臓内科
- 3) 東京医科大学病院 麻酔科学講座

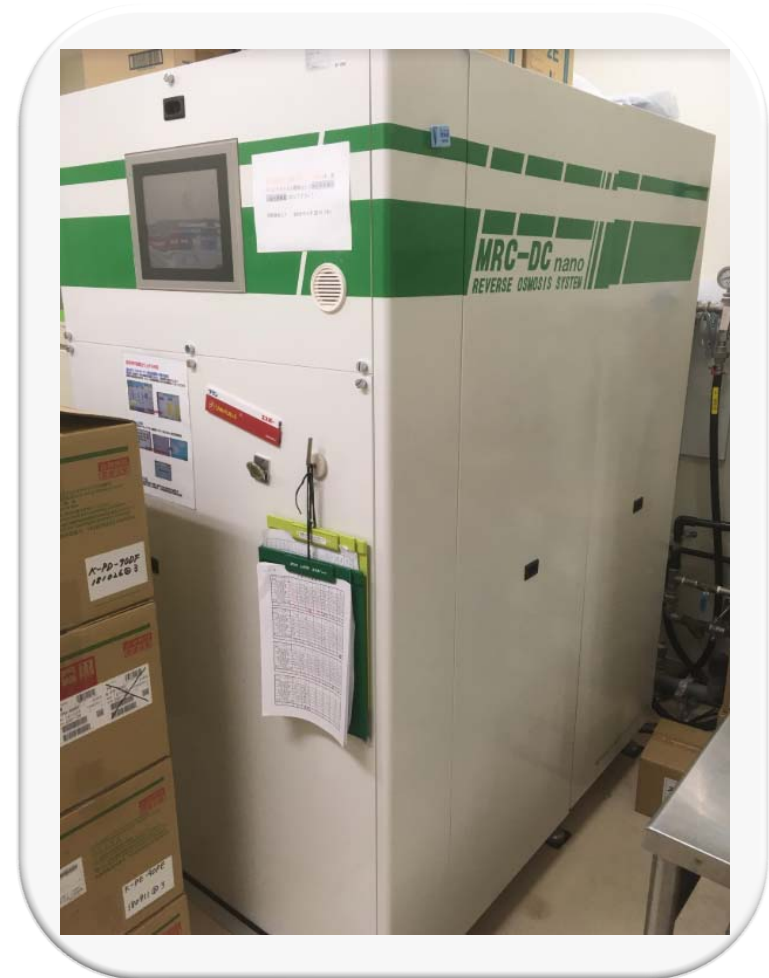
- 型 式：MRE-R0-DCnano20
- 能 力：660ℓ/hr at 水温25度
- 納入年月日：2009年11月

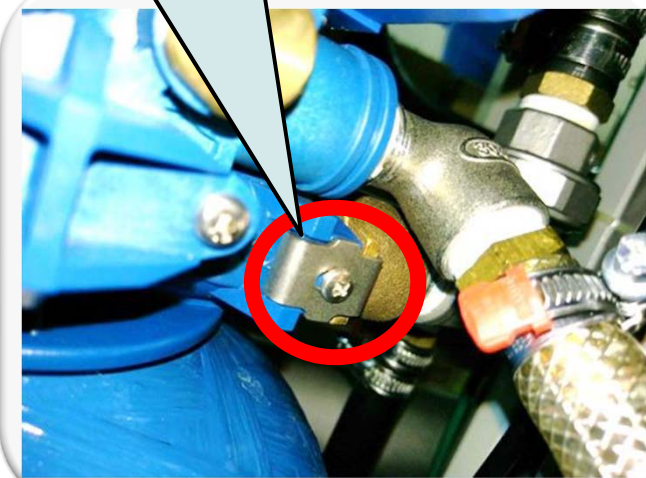
IN側のネジが緩み、
クリップが浮いていた。

メネジ部のネジ山が削れていた。

- クリップを留めるビスの過度の締め付け
- ビスの取り付け、取り外しの繰り返し※

ビスの緩みに加え、RO水製造時の稼働-停止による加圧-減圧が繰り返し加わったことで、
接続部が外れたと想定される。

- 活性炭交換時にカップリングアダプタを新品に交換する。
- ビス取り付け時にトルクドライバーを使用し、過度な締め付けを予防する。
- 漏水時の対策とし、バイパス配管を追加した。
